2026年1月30日8时40分许，内蒙古蒙豫装卸服务有限公司在承包内蒙古蒙维科技有限公司有机厂醋酸钠生产线操作过程中发生一起一般窒息生产安全事故，造成2人死亡，直接经济损失约330万元（不包括行政处罚）。

经调查认定，察右后旗蒙维科技有限公司“1·30”一般窒息生产安全事故，是一起因涉事企业环保设施受限空间风险辨识不到位、工人违规作业及盲目施救导致的生产安全责任事故。

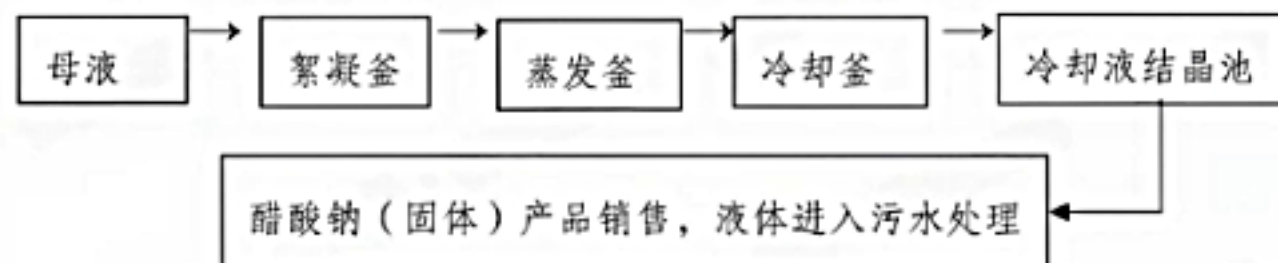
图 2 变更后醋酸钠回收工艺流程示意图

由于一、二期项目精馏后的母液中含有少量的 PVA 粉末和聚醋酸乙烯等大分子有机物，造成蒸发器频繁堵塞、换热效果下降，需要经常检修。2026 年 1 月 16 日，蒙维公司对醋酸钠回收工艺进行了变更，并开始试运行。变更后的工艺为一、二期项目精馏四塔 B 出来的母液（100℃）进入蒸发釜前增加絮凝工序，将 8 台冷却釜中的 2 台改为絮凝釜，母液先经过常压絮凝釜，釜中加入硼砂溶液，在常压下母液中少量的 PVA 粉末和聚醋酸乙烯等大分子有机物絮凝沉淀，去除沉淀物的母液再进入蒸发釜浓缩，浓缩后母液进入冷却釜，冷却后的母液送至冷却液结晶池进行固体（醋酸钠）液体分离，固体醋酸钠去除水分后外售，液体进入污水处理系统。工艺变更后停用了变更前的 3 台原液槽，蒸发釜仍然为 4 台，冷却釜由变更前的 8 台变为 6 台，另外 2 台（1#和 4#）改为絮凝釜。

醋酸钠回收工艺变更后风险辨识不到位，未对 1#絮凝釜进行受限空间辨识，违反《危险化学品企业特殊作业安全规范》（GB30871-2022）关于受限空间辨识的要求，安全生产主体责任落实不到位；对外包作业安全管理失控，未按照《中华人民共和国安全生产法》第四十九条<sup>[2]</sup>规定，对蒙豫公司的作业安全进行统一协调、管理，未有效督促其落实受限空间作业安全措施；未建立有效的安全管理制度，安全教育培训对潜在的安全风险缺少

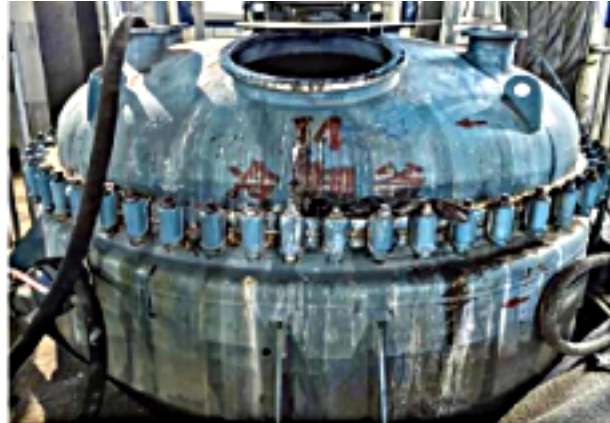
图3 絮凝釜正面图

事故发生后，在对事故冷却釜强制通风后，釜内氧气浓度只有 16.8%，可以分析判断原因如下：

作业人员在未对 1#絮凝釜进行充分静置、冷却、通风置换，未对釜内气体进行检测分析的情况下，违规擅自进入釜内清理残渣，导致窒息。现场监护人员在未采取任何安全防护措施的前提下盲目进入釜内施救，施救不当，造成事故伤亡扩大。

属地同类企业要立即开展受限空间辨识，建立健全受限空间管理台账，在作业现场设置明显警示标识；配备符合国家标准的气体检测设备、通风设施、防护用品和应急救援器材；严格执行受限空间作业“审批制”，作业前必须进行气体检测、通风换气，作业中安排专人全程监护，作业后做好现场清理和记录。
