# 常德临澧山洲烟花公司 “6·16”较大爆炸事故调查报告

湖南省人民政府事故调查组

2025 年 10 月

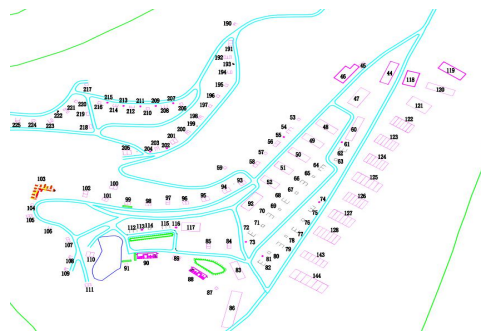
图 2 山洲烟花公司爆炸区域示意图

湖南省山洲烟花有限责任公司（以下简称山洲烟花公司）位于常德市临澧县停弦渡镇山洲村十七组（图1），占地面积约600亩，建筑面积约2.34万平方米，各类工（库）房262栋（图2）、定员447人，前身为2003年成立的临澧县停弦山洲花炮厂，2005年首次办理了《安全生产许可证》，历经多次股权变更，2017年徐某平收购重组后公司更名为现名，徐某平担任法定代表人并为实际控制人。共有在册员工113人，其中参保员工83人（包括专业技术人员1人，专职安全管理员2人，兼职安全员6人，有特种作业资质的28人）。

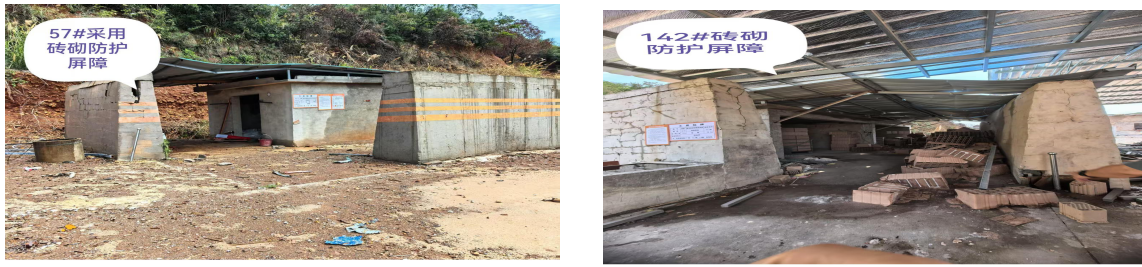
②防护屏障质量。90、53—58、103、129—142 号等工（库）房防护屏障采用砖砌结构（图 5）<sup>[7]</sup>；108、233 号等工房防护土堤局部防护高度不足，存在构造缺陷（图 6）<sup>[8]</sup>。

[7] 《烟花爆竹工程设计安全标准》（GB50161-2022）8.3 和附录 B 的要求。

图 5 防护屏障采用砖砌结构

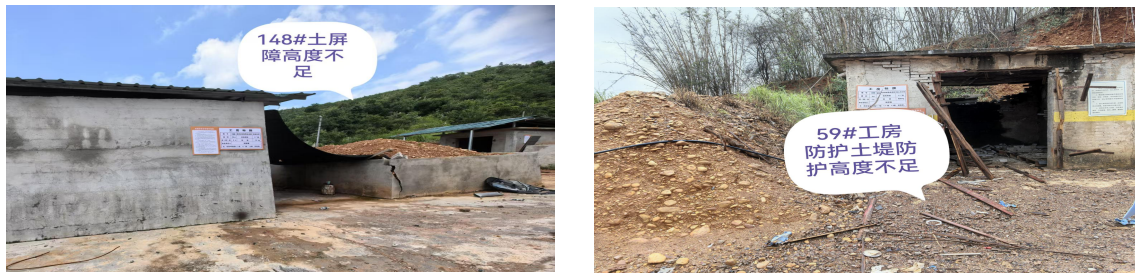
[8] 《烟花爆竹工程设计安全标准》（GB50161-2022）5.4.5 防护屏障的高度不应低于防护屏障内危险性建筑物侧墙顶部与被保护建筑屋檐或道路中心线上 3.7m 处之间连线的高度，并应符合本标准附录 B 的规定。危险品晒场的防护屏障顶面应高出产品面 1m。

图 6 防护土堤防护高度不足

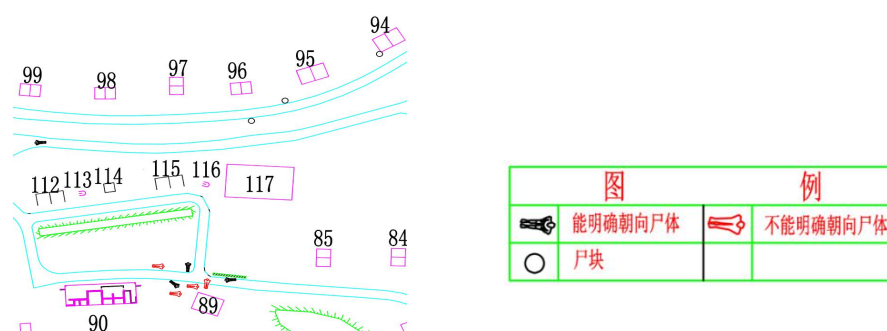
图 7 遇难人员分布示意图

事故造成 9 人死亡、26 人受伤，在 112 号工房北侧发现 1 名遇难者，在 95 号工房南侧发现 1 名遇难者，在 89 与 90 号工房之间的区域发现 7 名遇难者（图 7）。

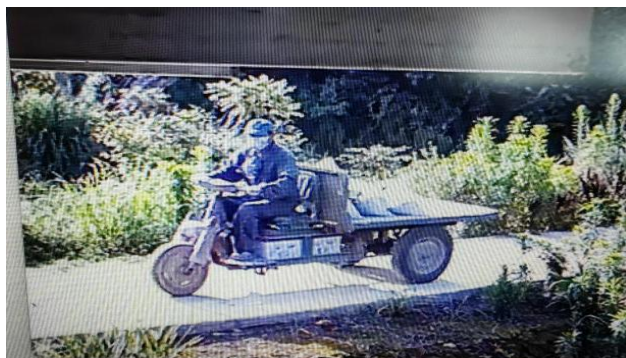
图 8 电动三轮车

1.运输车辆。山洲烟花公司有 15 辆电瓶车用于厂区内部转运物资，其中 3 辆运输亮珠、药饼的电动三轮车（图 8），已使用 6 至 7 年，货箱为非厢式且无围挡，不具备防爆性能，不符合国家标准<sup>[9]</sup>。

[9] 《烟花爆竹作业安全技术规程》（GB11652-2012） 9.2.1 不应使用自卸车、挂车、三轮车、摩

托车、畜力车和独轮手推车等。

3.长期违规使用电动三轮车运输药物、药饼直接导致爆炸事故发生。
