# 有限空间事故隐患 类比排查指南手册

## —— 深刻汲取四川绵阳林江苕麻纺织“2·3”较大中毒事故教训

## 手册编制说明

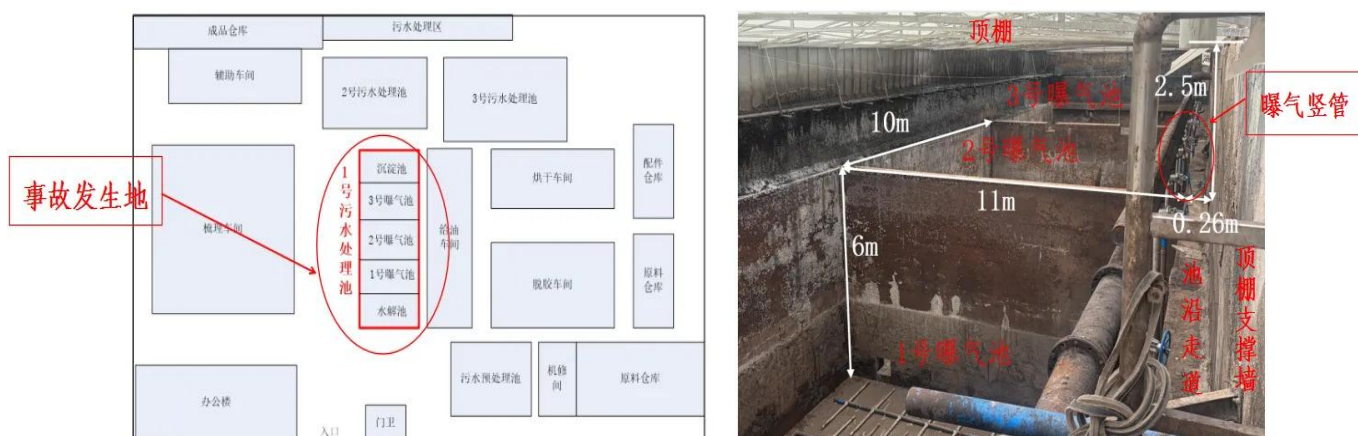
### 2. 事故现场示意照片：

- **时间：**2026 年 2 月 3 日 14 时 40 分
- **地点：**绵阳市梓潼县林江苕麻纺织公司污水处理池（1 号、2 号曝气池）
- **经过：**检维修人员未审批、未通风、未检测、未戴防护装备，擅自进入曝气池更换竖管，吸入高浓度硫化氢中毒晕倒；后续人员未采取任何防护措施盲目施救，导致伤亡扩大。
- **后果：**4 人死亡、3 人受伤，直接经济损失巨大，造成恶劣社会影响。
- **核心诱因：**① 脱胶废水含亚硫酸钠，在厌氧环境下产生高浓度硫化氢；  
② 曝气系统故障，无法有效吹散积聚的有毒气体；  
③ 作业严重违反“七不”要求：不审批、不通风、不检测、无监护、无防护、无应急装备、盲目施救。

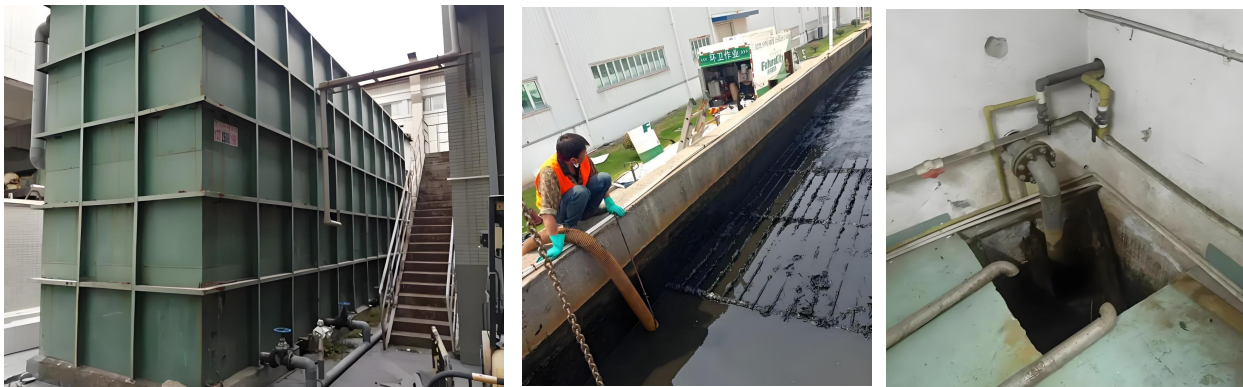
隐患照片示意：

▲ 典型隐患：有限空间无标识、无台账，人员易误入

作业人员、无关人员不知该区域为有限空间，随意进入；无警示标识、无物理隔离防护等易导致误入风险；未建立台账导致监管缺失，无法落实安全管控责任，与林江苧麻纺织“2·3”较大中毒事故中“作业人员擅自进入未管控污水池”隐患性质一致。

1. 全面摸排：组织安全、生产、设备等部门，对企业内污水池、曝气池、罐、槽、沟、地下管道等所有区域进行全面摸排，确保无遗漏，逐一登记造册。
2. 规范台账：统一制作《有限空间管理台账》，包含以下核心内容：空间名称、位置、类型、容积、主要危险因素、管控措施、责任人员、检测周期、检修记录，动态更新，报当地安全监管部门备案。
3. 规范标识：统一制作有限空间告知牌（尺寸：30cm×40cm，红底白字，清晰标注危险因素、防护要求、应急电话、责任人员），张贴在每个有限空间入口显眼位置，定期检查，损坏立即更换，同时在具备条件的场所设置安全风险告知牌。
4. 物理隔离：对可能产生有毒物质的有限空间采取上锁、隔离栏、防护网或者其他物理隔离措施，防止人员未经审批进入（见示意图）。

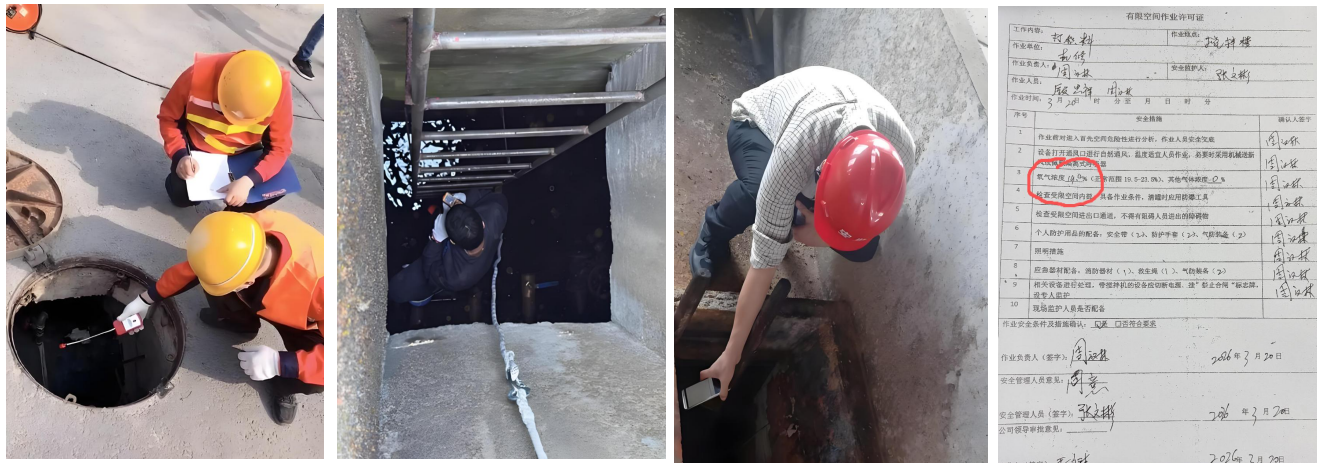
隐患照片示意：

▲ 典型隐患：违反“先通风、再检测、后作业”原则，与林江事故直接隐患一致

有限空间内积聚的硫化氢、一氧化碳等有毒有害气体，或缺氧环境，会导致作业人员瞬间中毒、窒息死亡；未审批作业意味着未进行风险评估，无管控措施，极易引发事故，林江“2·3”较大中毒事故中4名死者均因未通风、未检测、未审批擅自作业导致中毒。

1. 规范审批流程：启用统一格式的《有限空间作业审批表》，明确作业地点、作业时间、作业人员、监护人员、风险等级、通风检测情况、防护措施、应急措施等内容，审批手续不全，严禁作业。

2. 强制通风要求：作业前必须开启机械通风设备（如轴流风机、防爆风机），对有限空间进行持续通风，通风时间不少于 30 分钟；通风时需确保空气流通，避免死角，通风后关闭通风设备前，进行气体检测。

3. 规范气体检测：检测人员应在有限空间外上风侧使用泵吸式气体检测报警仪进行检测。作业前、作业中（每 15 分钟检测一次）、作业后，必须用四合一气体检测仪（检测  $\text{O}_2$ 、 $\text{H}_2\text{S}$ 、 $\text{CO}$ 、可燃气体），检测有限空间上、中、下三个不同高度的气体浓度，检测数据记录在作业票上，不合格立即停止作业，撤离人员，重新通风检测。

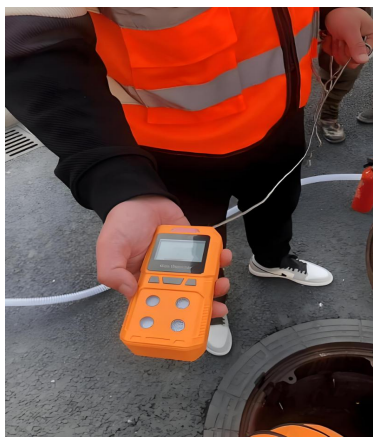
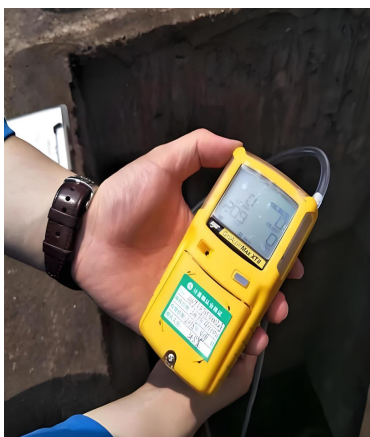
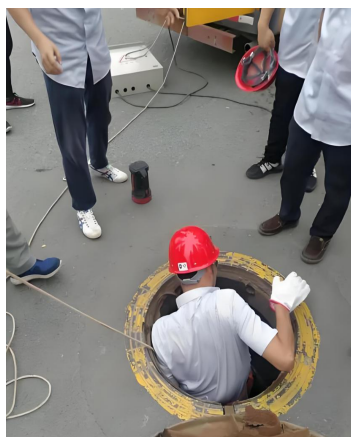
隐患照片示意：

▲ 典型隐患：检测设备无法正常使用，无法发现有毒气体积聚，与林江“2·3”较大中毒事故现场无检测仪隐患一致。

检测设备缺失，无法判断有限空间内气体浓度是否安全；设备失效、未校准，会导致检测数据不准、漏报有毒气体，误导作业人员进入危险区域，引发中毒、窒息事故，林江“2·3”较大中毒事故现场未配备任何气体检测设备，是事故扩大的重要原因之一。

1. 配齐检测设备：立即采购合格的四合一气体检测仪，确保每个有限空间作业

点至少配备2台，重点作业区域（如污水处理池、曝气池）额外增加配备数量。

2. 建立校准台账：指定专人负责检测仪管理，建立《气体检测仪校准台账》，记录校准时间、校准机构、校准结果、校准人员，定期送检，未校准或校准不合格的检测仪，严禁使用。

3. 规范使用管理：作业前，作业人员必须对检测仪进行自检，检查电量、灵敏度，确认正常后再使用；作业中，若检测仪报警，立即停止作业，撤离人员，排查隐患；作业后，及时清理检测仪，妥善存放，补充电量。

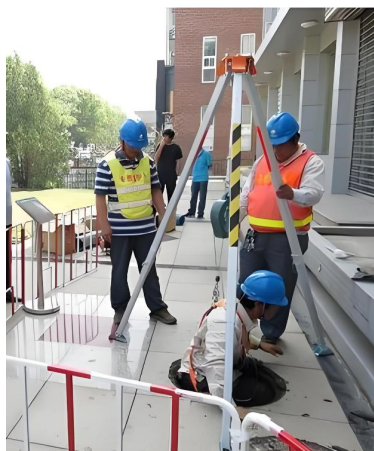
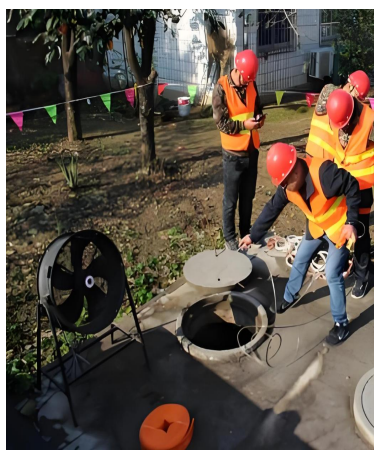
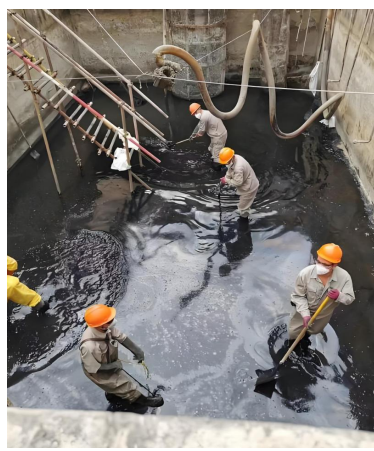
隐患照片示意：

▲ 典型隐患：防护装备缺失、使用不当，与林江“2·3”较大中毒事故中作业人员未戴任何防护装备隐患一致。

有限空间内存在有毒有害气体、缺氧、坠落等风险时，未配备或未正确使用防护装备，会导致作业人员直接吸入有毒气体、缺氧窒息，或坠落淹溺，林江

“2·3”较大中毒事故中所有作业人员均未佩戴任何呼吸防护装备，是导致人员死亡的直接原因之一。

1. 配齐防护装备：按作业风险分类配备防护装备，重点区域（污水处理池、曝气池）配备正压式空气呼吸器（每人1套）、长管呼吸器、双钩安全带、安全绳、三脚架、防滑鞋、防护手套等，建立防护装备台账，专人管理。
2. 检查维护装备：每日作业前，检查防护装备的完好性、有效期，呼吸器检查气瓶压力、气密性，安全带检查是否破损、卡扣是否牢固，发现问题立即更换、维修，严禁使用过期、破损的防护装备。
3. 规范使用培训：组织全员培训，教会作业人员正确佩戴、使用防护装备，重点培训正压式呼吸器的佩戴方法、气瓶更换方法，安全带、安全绳的固定方法（污水池、池类作业必须将安全绳固定于池外牢固物体上，使用双钩安全带），培训后进行考核，考核不合格者，严禁参与有限空间作业。

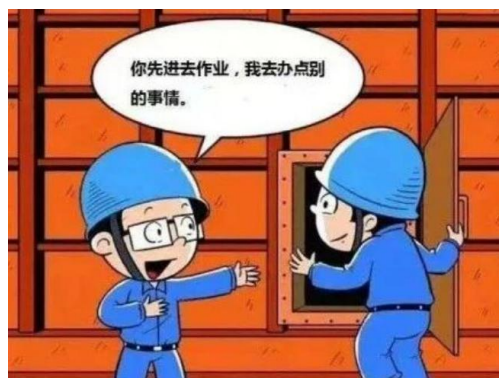
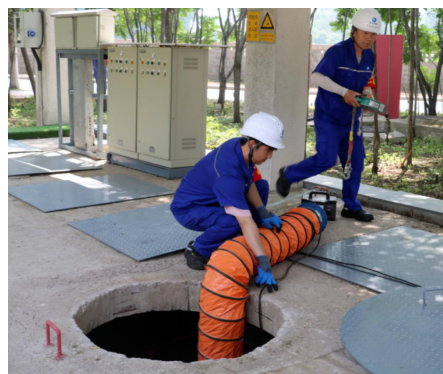
隐患照片示意：

▲ 典型隐患：监护缺失、无通讯设备或通讯不畅，易导致遇险无法及时救援，与林江“2·3”较大中毒事故中盲目施救隐患相关。

无专人监护，作业人员遇险时无法及时发现、及时叫停作业；监护人员脱岗，无法全程掌控作业情况；无可靠通讯，作业人员与监护人员无法及时沟通，遇险后无法及时发出救援信号，易导致事故扩大，林江“2·3”较大中毒事故中后续人员盲目施救，与现场无有效监护、通讯不畅有直接关系。

1. 明确监护职责：制定《有限空间作业监护人员职责》，明确监护人员负责作业现场警戒、气体检测、通讯联络、应急救援、禁止无关人员进入等职责，签订监护责任状，确保监护到位。
2. 配备通讯设备：为监护人员和作业人员配备足够数量的对讲机（至少2台，确保信号畅通），作业前测试通讯效果，作业过程中保持通讯畅通，严禁关闭、静音。
3. 规范监护位置：监护人员需站在能清晰观察作业全过程、便于应急救援的位置（如有限空间入口旁），不得远离作业现场，严禁脱岗、玩手机、从事其他无关工作。

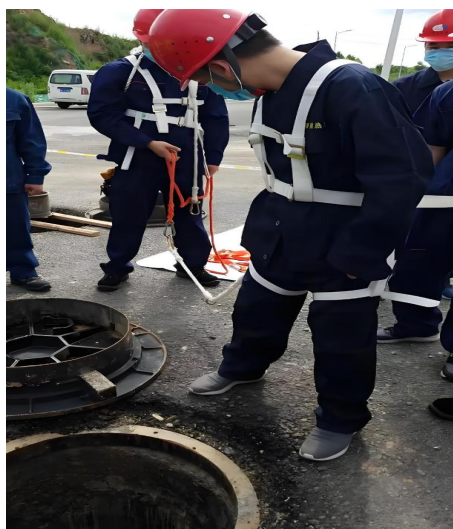
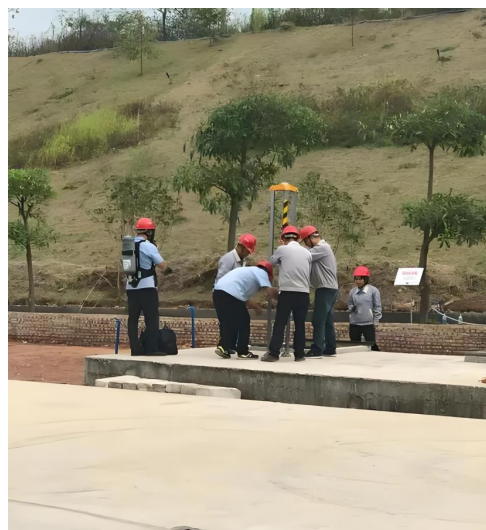
隐患照片示意：

▲ 典型隐患：现场无警戒，易导致无关人员误入、干扰作业，甚至盲目施救

无关人员误入有限空间作业区域，可能误入有限空间导致中毒、窒息；干扰作业人员正常作业，引发安全事故；若发生险情，无关人员可能因不了解风险，

盲目施救，导致伤亡扩大。

1. 现场警戒设置：作业前，用警戒带（红白色）围绕作业区域设置警戒圈，警戒范围至少覆盖有限空间入口周围 5 米，设置警示灯（夜间作业必须开启），张贴警示标识，确保醒目。
2. 专人值守：安排专人在警戒区域值守，对进入作业区域的人员进行核实，仅允许作业人员、监护人员、应急救援人员进入，无关人员一律禁止进入。
3. 作业结束后，确认作业人员全部撤离、隐患已整改，方可拆除警戒带、围栏，恢复正常秩序。

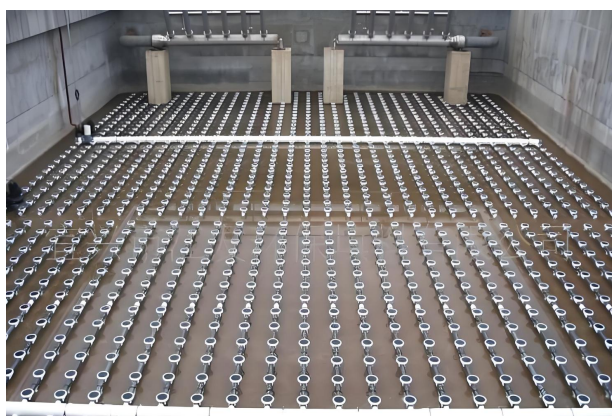
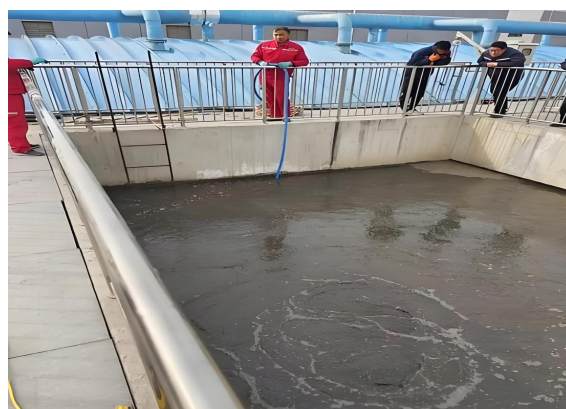
隐患照片示意：

污水池曝气头作为污水处理系统中的核心部件，其性能直接影响曝气效率与能耗，且易导致有毒气体积聚。随着使用时间延长，曝气头堵塞、膜片破损、气流分布不均等问题频发，导致曝气量下降、能耗激增甚至系统瘫痪。一般可通过目视观察曝气气泡均匀度初步判断，若出现区域性气泡减少或消失，则说明存在故障。

▲ 典型隐患：曝气、通风系统故障，有毒气体积聚，与林江“2·3”较大中毒事故主因一致。

纺织企业污水处理池内，脱胶废水含亚硫酸钠等物质，在厌氧环境下会产生高浓度硫化氢气体；曝气系统故障，无法将污水中的有毒气体吹散，通风系统故障，无法将积聚的有毒气体排出，导致有限空间内有有毒气体浓度超标，作业人员进入后瞬间中毒，是林江“2·3”较大中毒事故的主要原因。

1. 定期检修设备：制定曝气系统、通风系统定期检修计划，每周检查曝气泵、管道、喷头是否堵塞、破损，每月进行全面检修、维护，及时更换故障部件，确保设备正常运行；每日检查通风设备运行情况，清理通风口杂物，确保通风畅通。
2. 规范池体管理：对污水池、曝气池进行加盖密闭，安装废气收集管道，将产生的有毒气体收集至废气处理装置，经处理达标后排放，减少气体积聚和泄漏。
3. 停产检修管控：有限空间停产检修前，必须提前开启通风设备、曝气设备，进行持续通风，同时进行气体检测，确保有毒气体浓度降至安全范围后，方可开展检修作业。

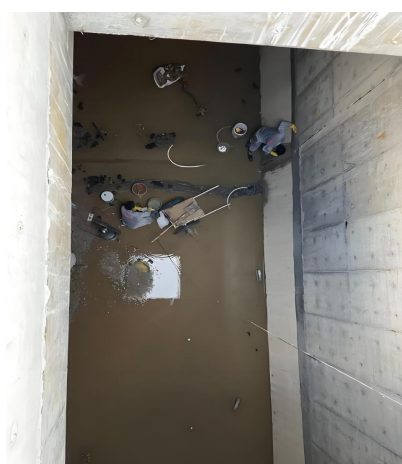
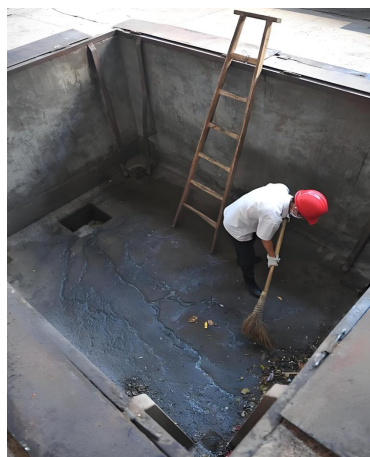
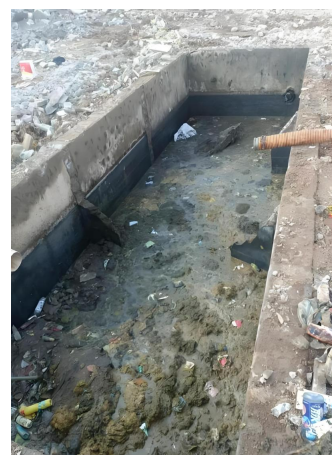
隐患照片示意：

▲ 典型隐患：池体、梯道、地面等存在缺陷，易导致坠落、淹溺，叠加中毒风险。

池体破损、渗漏，可能导致污水泄漏，地面湿滑，作业人员易滑倒坠落；梯道缺失，作业人员上下有限空间不便，易坠落；池口无防护栏杆，人员易不慎坠入池内，造成淹溺，同时叠加池内有毒气体，导致双重伤害。

1. 修复池体缺陷：对破损、渗漏的池体及时进行修复、加固，定期检查池体结构，发现坍塌隐患立即停止使用，整改合格后方可恢复作业。
2. 完善防护设施：在池口加装安全梯、扶手，梯道铺设防滑垫；在坠落高度超过2m的池口，加装加装防护栏或防护网，高度 $\geq 1.2$ 米，网格间距 $\leq 100\text{mm}$ ，确保牢固可靠；在作业平台设置防滑措施，防止滑倒。
3. 及时清理积水：作业区域设置排水设施，及时清理地面积水、油污，保持地面干燥；雨天作业时，增加防滑措施，必要时暂停作业。

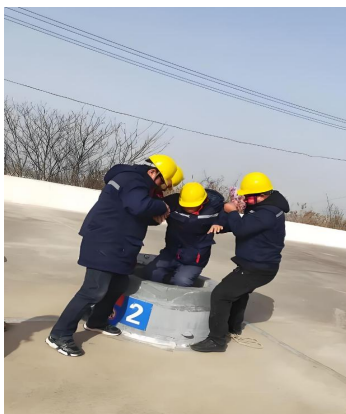
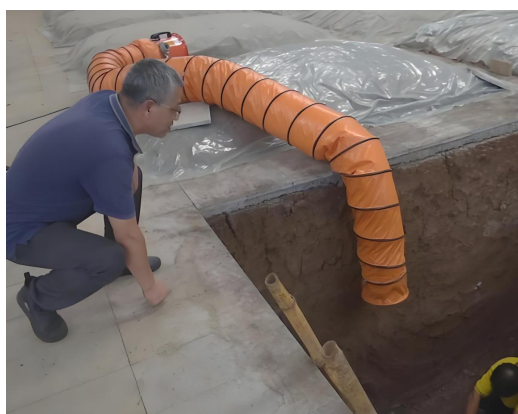
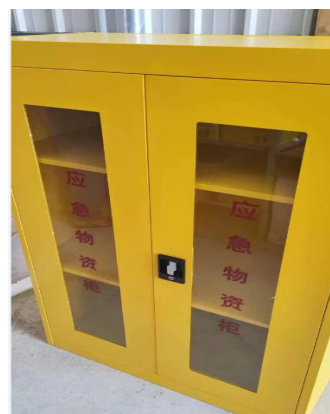
隐患照片示意：

▲ 典型隐患：应急保障缺失，遇险无法有效救援，与林江“2·3”较大中毒事故伤亡扩大主因一致。

无应急处置方案，作业人员、监护人员遇险后不知如何处置；无应急救援装备，无法开展有效救援；未开展应急演练，人员应急处置能力不足，易导致盲目施救，扩大伤亡，林江“2·3”较大中毒事故中7人伤亡，均因无应急方案、无救援装备、盲目施救导致。

1. 编制应急预案：编制《有限空间中毒窒息应急处置卡》（可打印张贴），明确应急处置流程：立即停止作业→撤离人员→报警（119、120）→佩戴防护装备开展救援→现场急救，方案发放至每一位作业人员、监护人员，组织学习。
2. 配备应急装备：在有限空间作业点附近设置应急救援器材柜（上锁，专人管理，张贴“应急器材 严禁挪用”标识），配齐三脚架、绞盘、救援吊带、担架、正压式空气呼吸器、急救箱（含止血带、消毒用品、解毒药品等）、对讲机等装备，定期检查，及时补充、更换。
3. 开展应急演练：每年至少开展1次应急演练，演练场景模拟有限空间作业人员中毒、窒息，重点演练“严禁无防护施救”“先防护、再救援”的流程，演练后组织总结，查找不足，完善应急预案和救援措施；新员工上岗前，必须进行应急处置培训和实操演练，考核合格后方可上岗。

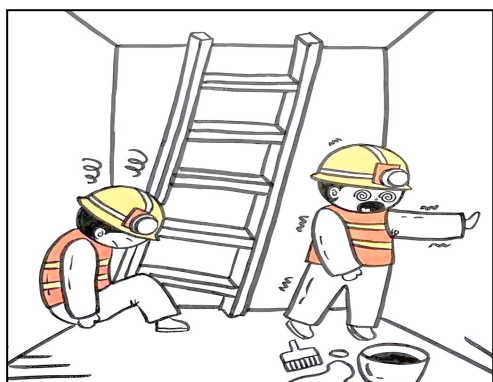
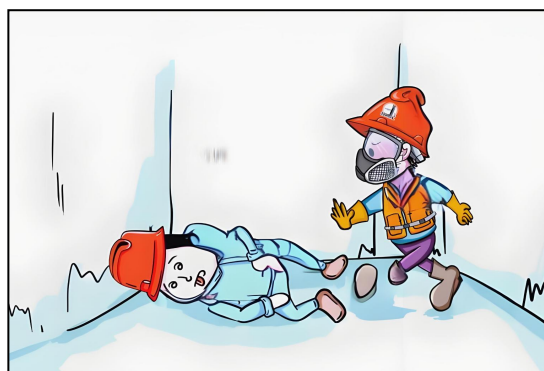
隐患照片示意：

▲ 典型隐患：应急知识缺失，易发生盲目施救，扩大事故伤亡

据统计，80%的有限空间事故死亡人员为盲目施救者，作业人员、监护人员应急知识缺失，不清楚有限空间风险，发现有人遇险后，未采取任何防护措施盲目进入救援，导致自身中毒、窒息，扩大伤亡范围，林江“2.3”较大中毒事故中3名受伤人员均为盲目施救导致。

1. 强化应急培训：组织全员开展有限空间应急知识培训，重点培训“有限空间施救十不准及作业明白卡”（可打印张贴），明确严禁盲目施救，培训后进行考核，确保全员掌握。
2. 张贴警示标识：在有限空间入口、作业现场、应急器材柜旁，张贴“有限空间遇险 严禁无防护施救”“先通风、再检测、后作业”等警示标语，时刻提醒人员。
3. 明确应急电话：在作业现场、应急处置卡、警示标识上，清晰标注应急电话（119、120、企业安全管理部门电话），确保所有人员熟记，严禁随意更改应急电话。
