# 内蒙古包头包钢稀土钢板材有限责任公司 “1·18”重大容器爆炸事故调查报告

自治区政府事故调查组

2026 年 7 月

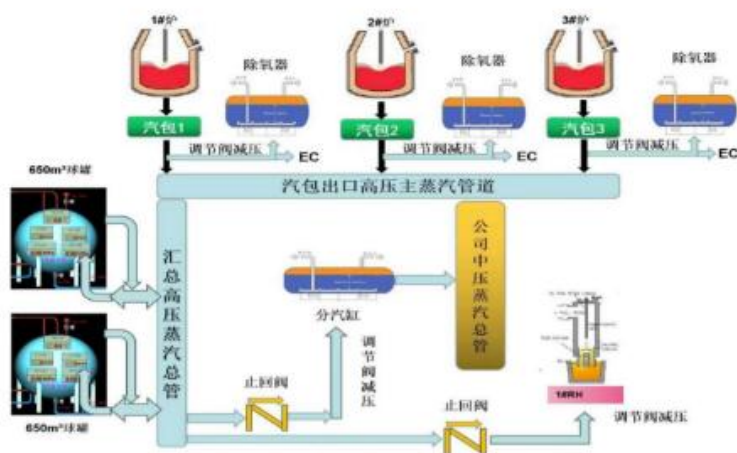
图 2 转炉汽化系统能流简图

至蓄热器后，供 RH 真空系统与能源综合管网使用（见图 2）。

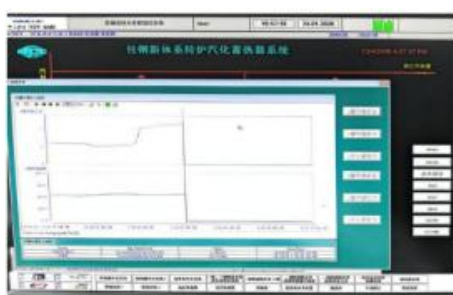
图 6 1 号球罐运行压力、温度记录

事发当日，1 号球罐处于运行状态。1 号球罐设置有两个压力变送器用于监控球罐运行压力状况，其中 1 号压力变送器在 2025 年 10 月份左右发生故障，根据 DCS 数据显示（DCS 数据最大保存时间为 24 天）一直处于数据失真状态，2 号压力变送器在 2026 年 1 月 18 日因严寒天气影响，发生引压管冻堵<sup>[13]</sup>，根据第三方技术机构出具的评估报告<sup>[14]</sup>，压力数值在 7 时 20 分至 13 时 55 分数据显示失真，DCS 数据显示球罐压力在 1.05MPa ~ 1.12MPa 波动，未真实反映球罐内实际压力状态。13 时 35 分球

罐泄漏后，高温蒸汽导致球罐周围环境温度上升，13 时 55 分起，引压管冻堵逐渐消融，至 14 时 04 分 DCS 数据显示球罐压力为 2.11MPa，15 时 01 分球罐爆炸瞬间，DCS 数据显示球罐压力为 2.39MPa，未达到球罐的放散压力（3.25MPa）。1 号球罐温度相对稳定，全程温度在 222.8℃～230.3℃之间小幅波动，未出现异常。1 号球罐液位当日运行记录显示液位在 7042mm～7824mm，13 时 35 分发现泄漏时 1 号球罐液位为 7592mm，之后逐渐降低，至 15 时 01 分发生爆炸时液位为 7042mm（见图 6、图 7）。

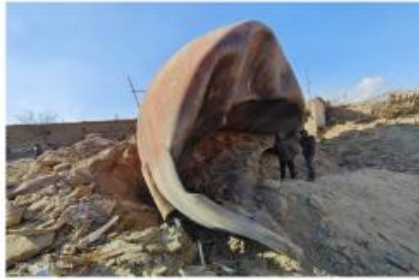
图8 1号球罐上部残片图

经勘查，事故现场呈现以爆炸的 1 号球罐为中心的爆炸破坏形态，球罐从下环焊缝开裂解体，罐体上部残片被抛射至南偏西约 11°、距离约 1.8km 的废品收购站院内，砸至地面形成约 2.5m 深坑，罐体边缘向内卷曲（见图 8）。1 号球罐下部残片被抛射至球罐南侧距离约 40m 位置（见图 9）。1 号球罐原位置处水泥地面破碎成块状，地面凹陷。

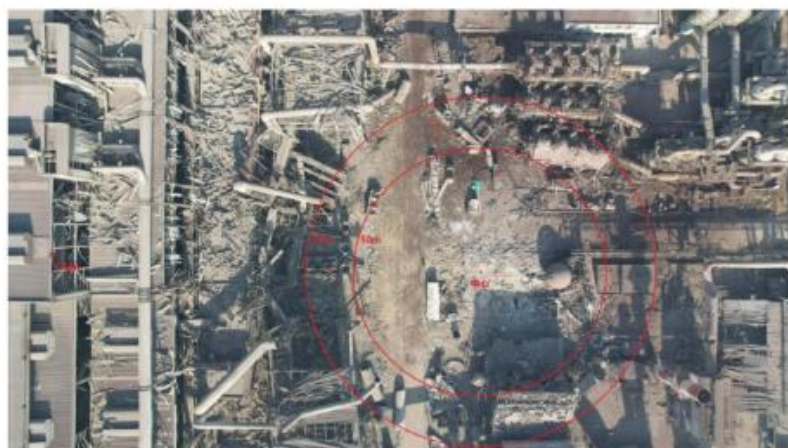
图 10 事故中心区域整体破坏情况图

厂区内以爆炸的1号球罐为中心,北侧距离中心约40m位置处3#静电除尘器主体向北倾倒,静电除尘器除尘管截断,2#静电除尘器向北倾倒,北侧距离中心约102m位置处煤冷泵站迎爆面墙皮脱落,门窗完全破坏,东北侧距离中心约214m位置处浊水、泥浆处理站玻璃大部分破坏;南侧距离中心约30m位置处转炉二次除尘系统所在建筑二层钢架向南侧倾倒,除尘系统管路破坏严重,底部钢筋混凝土柱未见倾倒;西侧距离中心约50m位置处炼钢连铸车间渣跨厂房有80m跨度范围厂房完全破坏,厂房西侧距离中心约80m炼钢主控楼窗户完全破坏,主控楼西侧距离中心约172m炼钢厂房轻质钢结构墙面完全破坏;东侧距离中心约50m位置处消防水泵房玻璃、窗户完全破坏,距离中心约158m位置处料库轻质钢结构墙面完全脱落,顶棚部分塌落。根据无人机空中勘察,距离爆炸中心更远处的厂界内外其他建筑物均有门窗玻璃破碎、彩钢条脱落和墙面破坏情况(见图10)。

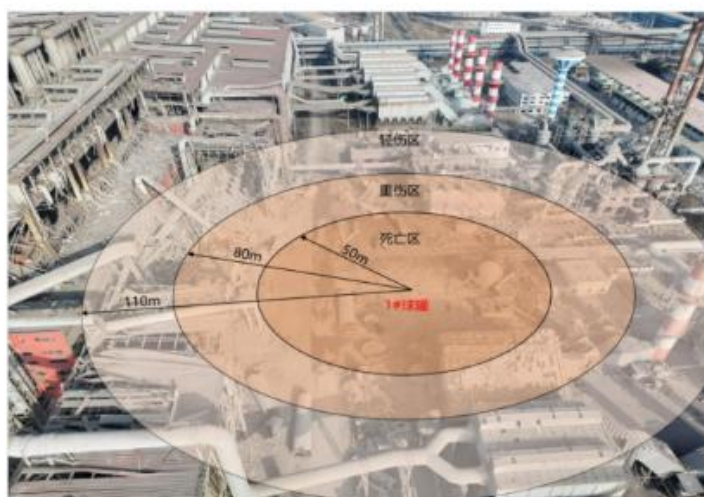
图 11 1 号球罐爆炸冲击波造成的人员伤亡半径

经计算，爆炸飞出的 1 号球罐上部残片质量约 150 吨，速度为 172m/s，动能为 2.22GJ，等效 0.53 吨 TNT 当量。该当量与冲击波超压破坏的 TNT 当量叠加，本次事故的总 TNT 爆炸当量为 3.46 吨，死亡半径为 50 米，重伤半径为 50~80 米，轻伤半径为 80~110 米<sup>[15]</sup>（见图 11）。

[15] 《包头市板材厂“1·18”事故爆炸能量评估报告》结合罐体飞散和超压毁伤准则、数值模拟计算结果及北京理工大学爆炸科学与安全防护国家重点实验室研发的“ExVisual 大规模高精度爆炸数值仿真软件”对爆炸过程的三维模拟结果，得出板材厂 1 号球罐爆炸冲击波造成的死亡半径为 50m、重伤半径为 80m、轻伤半径为 110m，这与爆炸发生前相关监控视频记录、人员询问笔录等记载的人员（尤其是遇难人员）所处位置，以及公安部门提供的尸体组织分布图基本吻合。

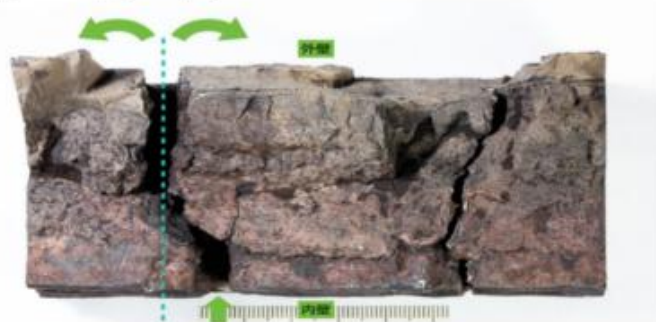
图 12 泄漏位置（横向裂纹）宏观形貌

在碱性水介质、较高的饱和水温度和罐体内压、局部应力集中与焊接残余应力的综合作用下，罐体下环焊缝多处形成垂直于焊接方向的横向裂纹。裂纹扩展过程中氧化物不断阻碍疲劳裂纹闭合，加速裂纹扩展。在温度、压力波动、高温腐蚀氧化、焊缝微区成分和组织不均匀等因素的协同交互作用下，其中北侧罐体下环焊缝横向裂纹首先裂穿，形成肉眼可见的饱和水泄漏点（泄漏通道见图 12、图 13）。

[17] 钢研纳克检测技术股份有限公司出具的《失效分析报告-压力球罐开裂原因分析》结论为：裂纹内填充有较厚的金属氧化物，X 射线衍射相分析确定氧化物构成为  $\text{Fe}_2\text{O}_3$  和  $\text{Fe}_3\text{O}_4$ ，表明焊缝与内部高温高压水发生了腐蚀氧化反应。

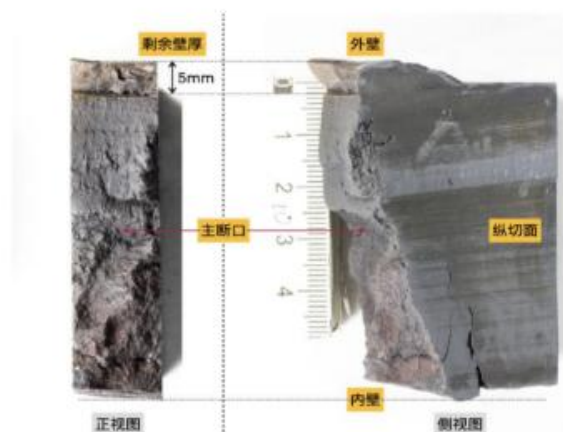
图 14 泄漏点周边测得剩余壁厚图

随着裂纹的不断扩展，剩余壁厚逐渐减小，罐体承载能力显著下降(见图 14)。泄漏发生后，当罐内压力 DCS 数据显示 2.39MPa 时，下环焊缝发生一次性完全断开（见图 15），球罐迅速解体，引发罐内大量饱和水瞬间闪蒸、发生物理爆炸，球罐上半部分抛至 1.8 公里外（见图 16）。
