# 常德临澧山洲烟花公司 “6·16”较大爆炸事故调查报告

湖南省人民政府事故调查组

2025 年 10 月

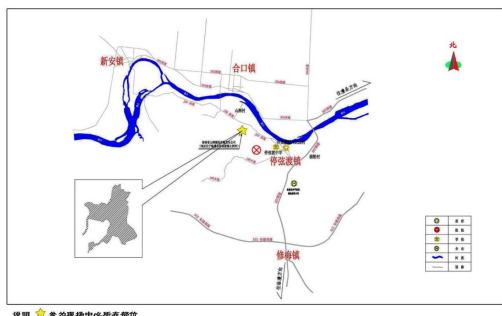
图 1 山洲烟花公司方位示意图

湖南省山洲烟花有限责任公司（以下简称山洲烟花公司）位于常德市临澧县停弦渡镇山洲村十七组（图1），占地面积约600亩，建筑面积约2.34万平方米，各类工（库）房262栋（图2）、定员447人，前身为2003年成立的临澧县停弦山洲花炮厂，2005年首次办理了《安全生产许可证》，历经多次股权变更，2017年徐某平收购重组后公司更名为现名，徐某平担任法定代表人并为实际控制人。共有在册员工113人，其中参保员工83人（包括专业技术人员1人，专职安全管理员2人，兼职安全员6人，有特种作业资质的28人）。
